АКТ  
з проведення інвентаризації гідротехнічних споруд водних об'єктів  
на території Феськівського старостинського округу  
Менської міської територіальної громади

27.02.2024

№ 11

здійснила обстеження водного об'єкта, а саме: гідротехнічної споруди, що функціонує на ставку-русловому на річці Мена, який знаходиться в межах с. Феськівка на території Феськівського старостинського округу Менської міської територіальної громади.

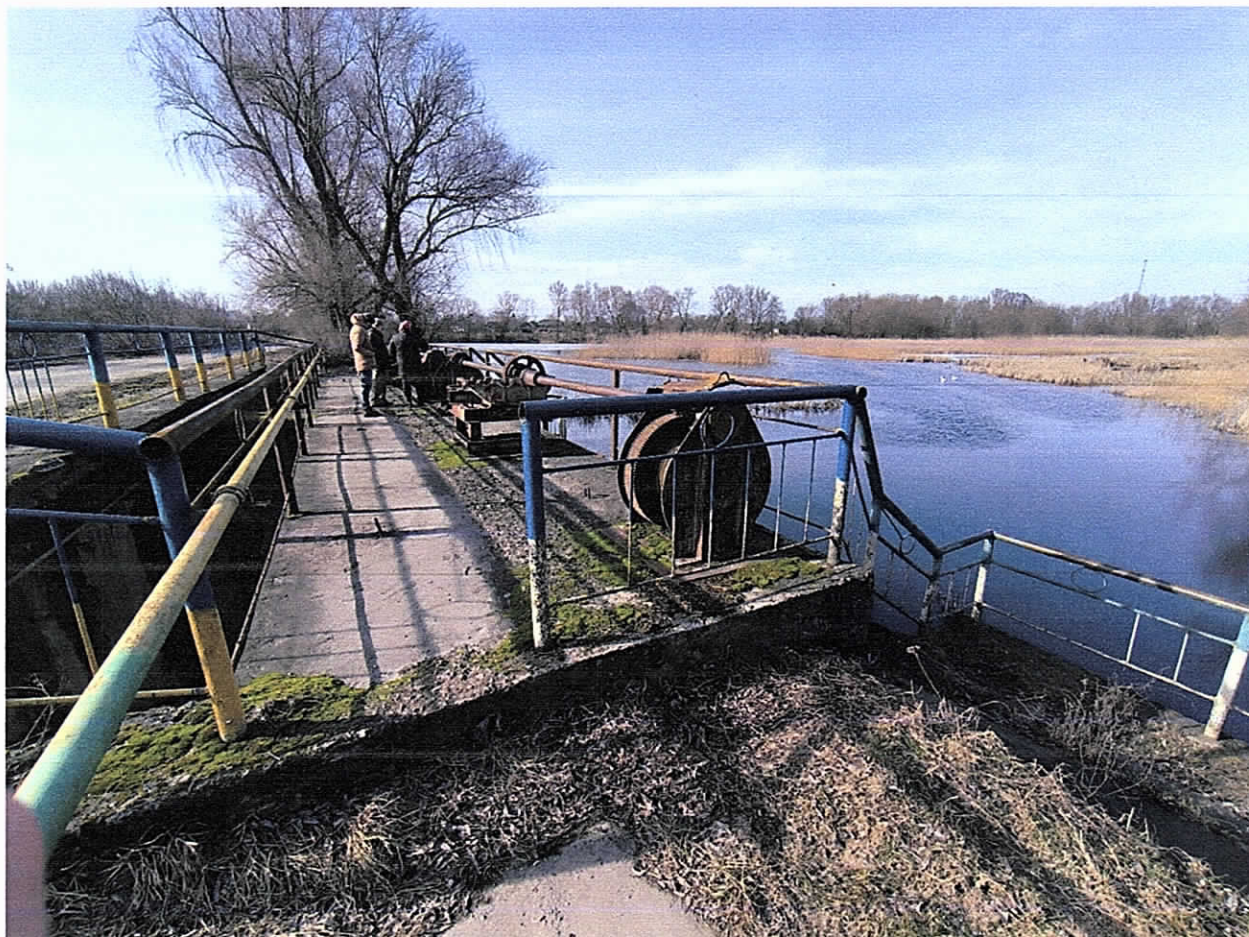
| 2.6 | Опис виявлених дефектів | Відсутня можливість маневрування затвором на одному з клапанних затворів (заварений). У верхньому б'єфі частко зруйноване кріплення відкосі, підмито плити кріплення. Місцями спостерігається корозія з/б конструкцій. У нижньому б'єфі спостерігається підмивання плит кріплення. Нижній б'єф заріс кущами та деревами. |

Технічний стан\_Шлюз-регулятор\_р.Мена\_с.Феськівка\_Верхній б'єф\_Вид на ГТС

З метою забезпечення нормального функціонування споруд здійснити заходи по усуненню виявлених дефектів.

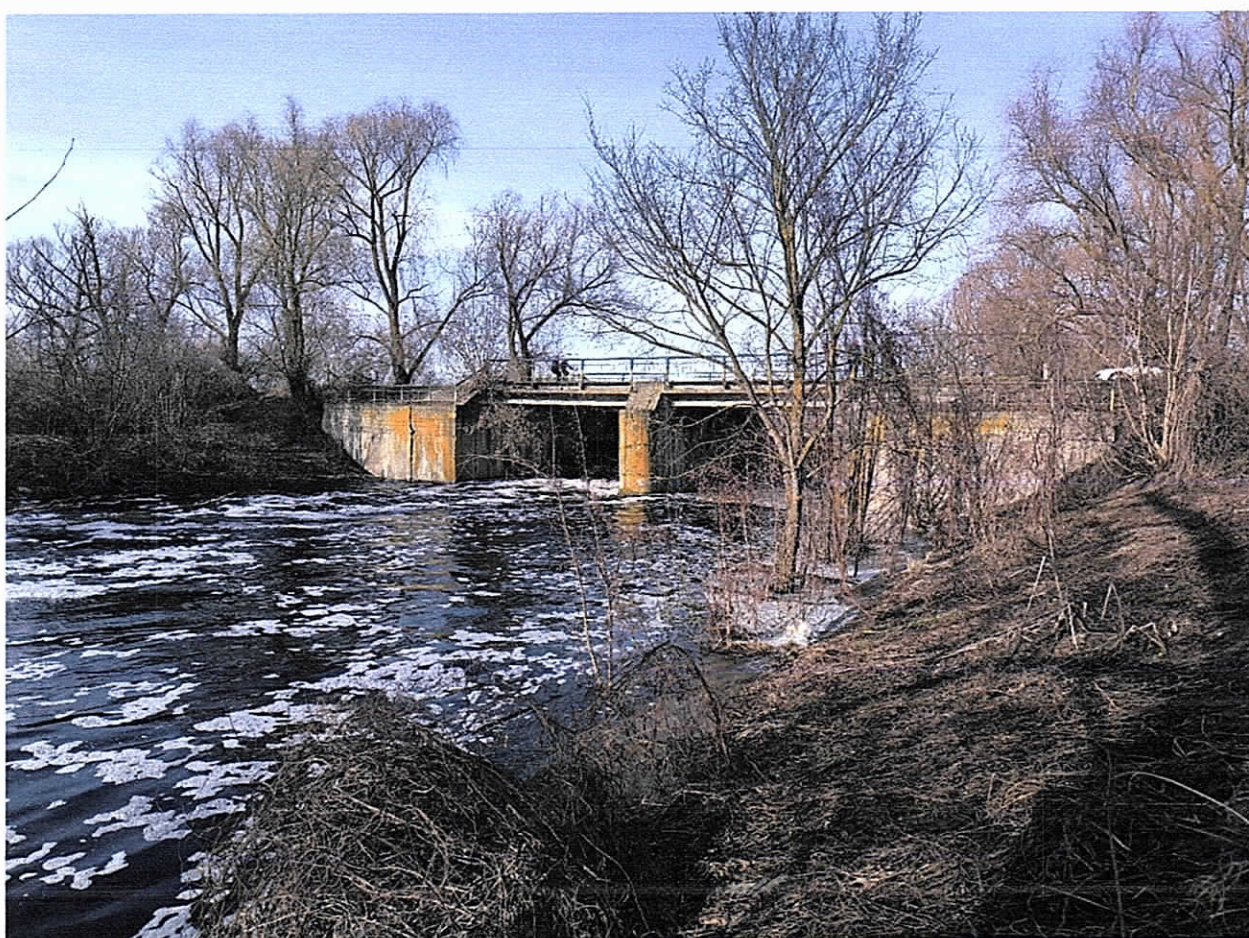
Технічний стан\_Шлюз-регулятор\_р.Мена\_с.Феськівка\_Нижній б'єф\_Вид на ГТС з лівої сторони
